有明海漁場再生対策事業

(1) 赤潮・貧酸素水塊漁業被害防止対策事業

有明海において、漁場環境を把握し、赤潮・貧酸素被害を防止することを目的に、有明海沿岸4県と西水研が共同・分担して漁場環境の周年モニタリング調査を平成20年度から実施している。その結果をここに報告する。

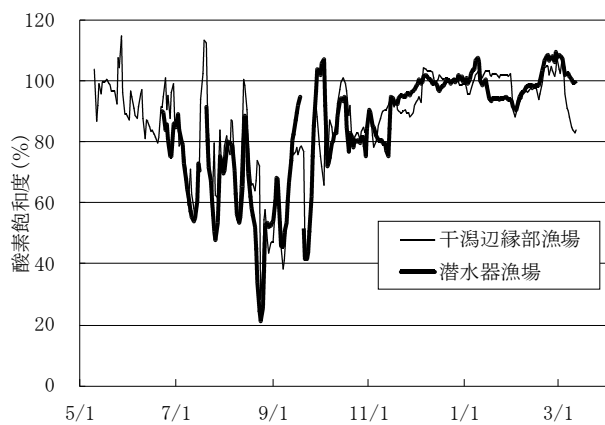
図5 漁場別酸素飽和度の推移

漁場別の酸素飽和度の24時間平均値の推移を図5に示した。

酸素飽和度は両漁場とも潮汐に連動し、大潮時に増加、小潮時に減少するという変動を繰り返していた。また、夏季は変動幅が拡大し、冬季には縮小するという傾向が認められた。

いずれの漁場でも酸素飽和度は夏季に大きく減少しているが、特に潜水器漁場では8月中旬に貧酸素水塊の目安

である40%を下回る貧酸素の状態となっていた。一方、干潟辺縁部では酸素飽和度の24時間平均値は最低でも52.3%であり、周年通して貧酸素の発生は確認されなかった。

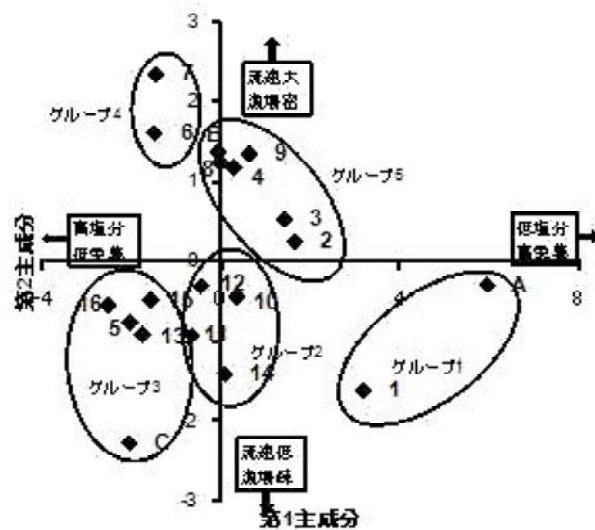
図12 漁場調査点の主成分得点プロットとクラスタ分析のグループ

現状における漁場の特性によって類型化するために、漁場調査(水温、塩分、DIN、PO₄-P、プランクトン沈殿量、L*値)、潮流調査結果(平均流速)、漁場行使率を使用して、主成分分析とクラスタ分析によって漁場の類型化を行い、5つのグループに分類し評価した(図

12, 13, 表 1)。グループ 2～4 は、離れた漁場が同一のグループになっており、河川や潮流の影響等により漁場内の特性は一様ではないことが伺える。

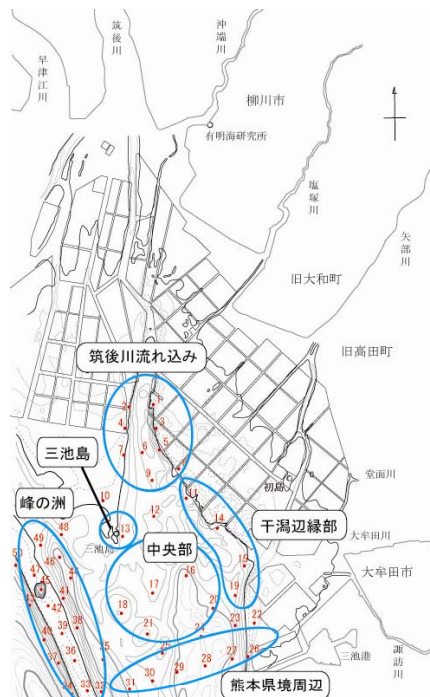
図1 浮泥堆積状況調査点

図1に示した50点において、平成20年7月9～11日、11月5～7日、平成21年3月4, 5, 7日に調査を行った。調査項目は底質の強熱減量、粒度組成、酸揮発性硫化物について、0～5cm層、10～15cm層に分けて分析を行った。また浮泥堆積厚を測定し、さらにタイラギの3分間潜水での採取数を測定した。採取したタイラギは殻長、殻幅、殻高、殻付き重量、剥き身重量、貝柱重量等について測定を行った。

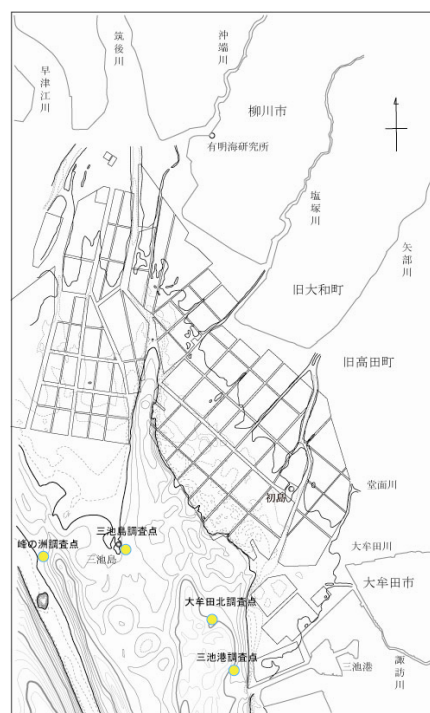
図2 定点追跡調査点

浮泥堆積状況調査においてタイラギの生息が確認された調査点のうち図2に示した4点について、定点追跡調査を実施した。調査は平成20年7月30日から平成21年3月17日までの間に計20回実施した。調査項目は連続観測装置によって水温、酸素飽和度、潮流、濁度を測定した。調査機器は全てJFEアレック社製COMPACTシリーズを使用した。

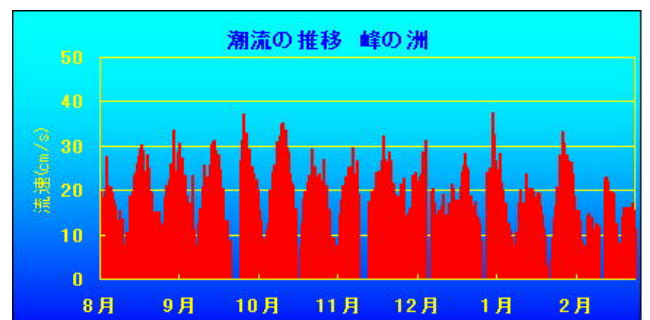
図14 潮流の推移(三池島)

図15 潮流の推移(大牟田北)

図16 潮流の推移(三池港)

図17 潮流の推移(峰の洲)

三池港、大牟田北では9～10月に比べて11月以降は流速が減少する傾向が認められた。一方三池島では逆に12月以降に流速が増加していた。峰の洲では期間を通して大きな変動は認められなかった。

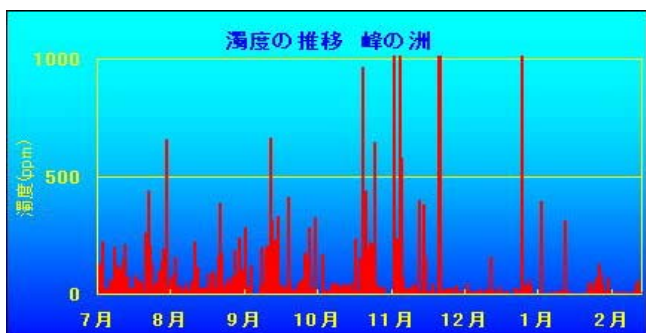
図 18 濁度の推移(三池島)

図 19 濁度の推移(大牟田北)

図 20 濁度の推移(三池港)

図 21 濁度の推移(峰の洲)

各調査点の濁度の連続観測結果について図 18 から図 21 に示した。

濁度は潮流同様にいずれの調査点でも大潮時に増加し、小潮時に減少する傾向があった。
